MONUMENTELOR ISTORICE

PORȚILE SUCEVEI

HORIA TEODORU

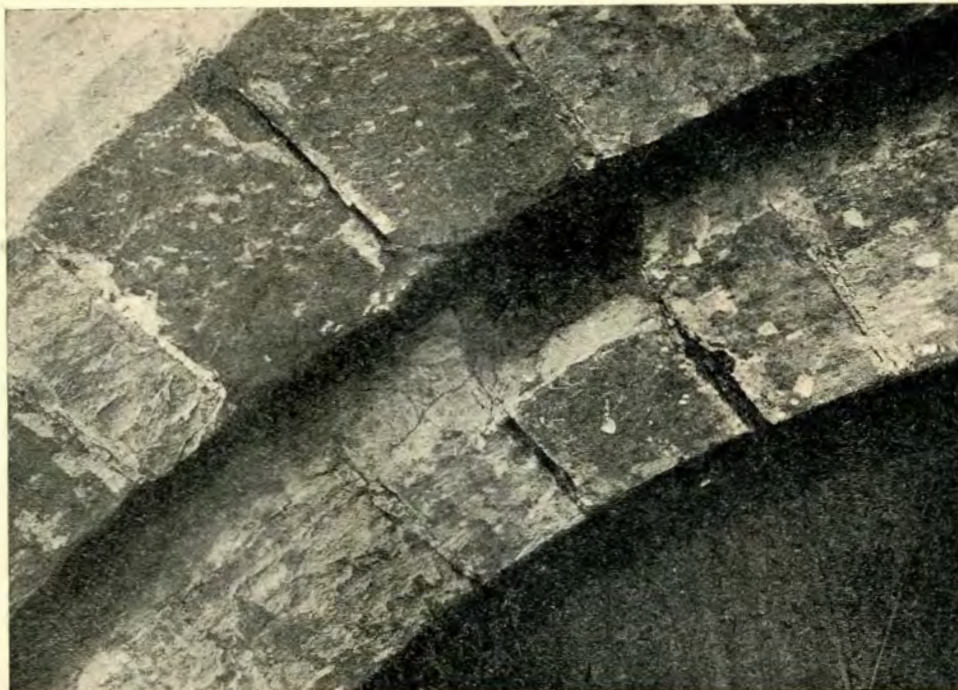
Fig. 4. — Clopotnița mănăstirii Sfântul Gheorghe din Suceava. Cheia arcadei dela intrare, după înlăturarea tencuelilor în 1939. Se vede șanțul ușilor culisante.
Clișeul aurorului

dar foarte adâncă. În partea de sus (fig. 4) șanțul se ridică până la 58 cm dela cheie iar în lături pătrunde în zidăria masivă a turnului, spre Est (fig. 5), până la 1,66 m și spre Vest (fig. 6), până la 1,62 m. Aceste dimensiuni coincid cu o aproximație numai de doi, trei centimetri cu cota de 1,65 m, reprezentând jumătate din lărgimea de 3,30 m a arcadei. Fără îndoială că această potrivire nu poate fi întâmplătoare: șanțurile au, în mod evident, în ambele părți o adâncime egală cu jumătatea lărgimeii totale a deschiderii. În partea superioară, pe toată întinderea șanțului, adică pe o lungime de peste 6,50 m se află, prinse în zidărie, două grinzi de lemn, paralele

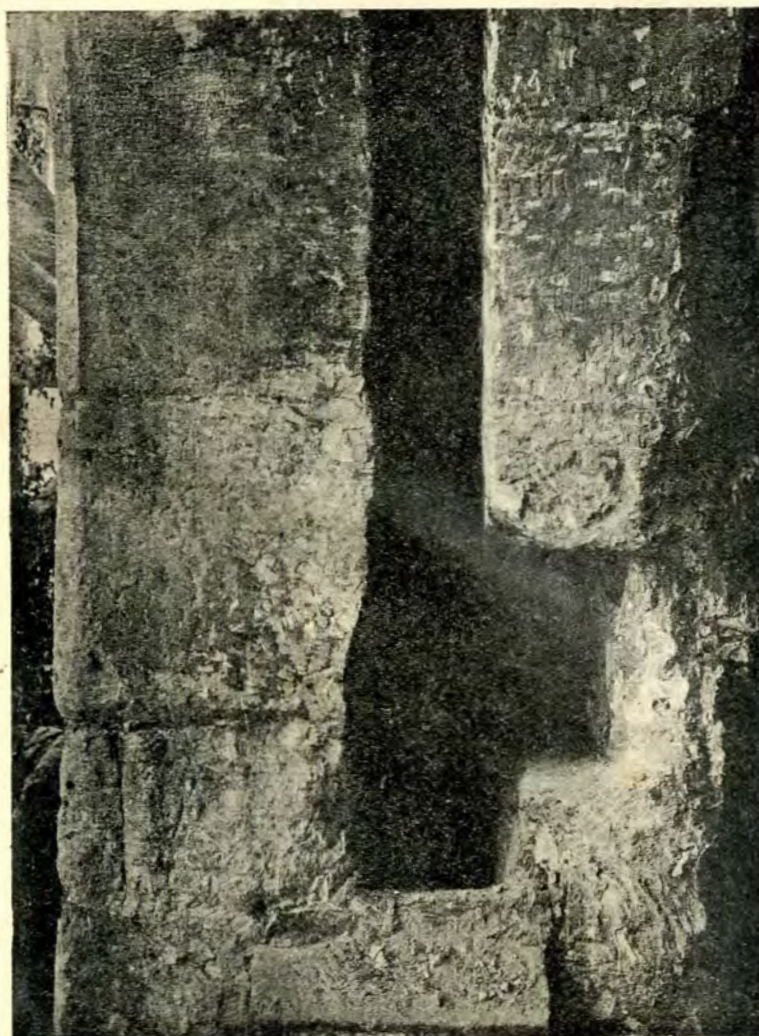
Fig. 5. — Clopotnița mănăstirii Sfântul Gheorghe din Suceava. Piciorul Est al arcadei dela intrare, după înlăturarea tencuelilor în 1939. Se vede șanțul porților culisante și locașul bârnei de baricadare. Jos apărătoarea de roți, pusă în 1910.
Clișeul autorului.

bârne de lemn care luneca, în toată lungimea ei, în grosimea zidăriei. Aci locașul are o secțiune de 23×24 cm și pătrunde în zidărie, spre Est, pe o lungime de 4,04 m în timp ce, spre Vest, locul de odihnă a bârnei, când poarta este baricadată, are o adâncime de 49 cm.
