BULETINUL

MONUMENTELOR ISTORICE

BISERICA PAROHIALĂ SFINȚII VOEVOZI DIN LĂUNELE DE JOS, JUDEȚUL ARGEȘ

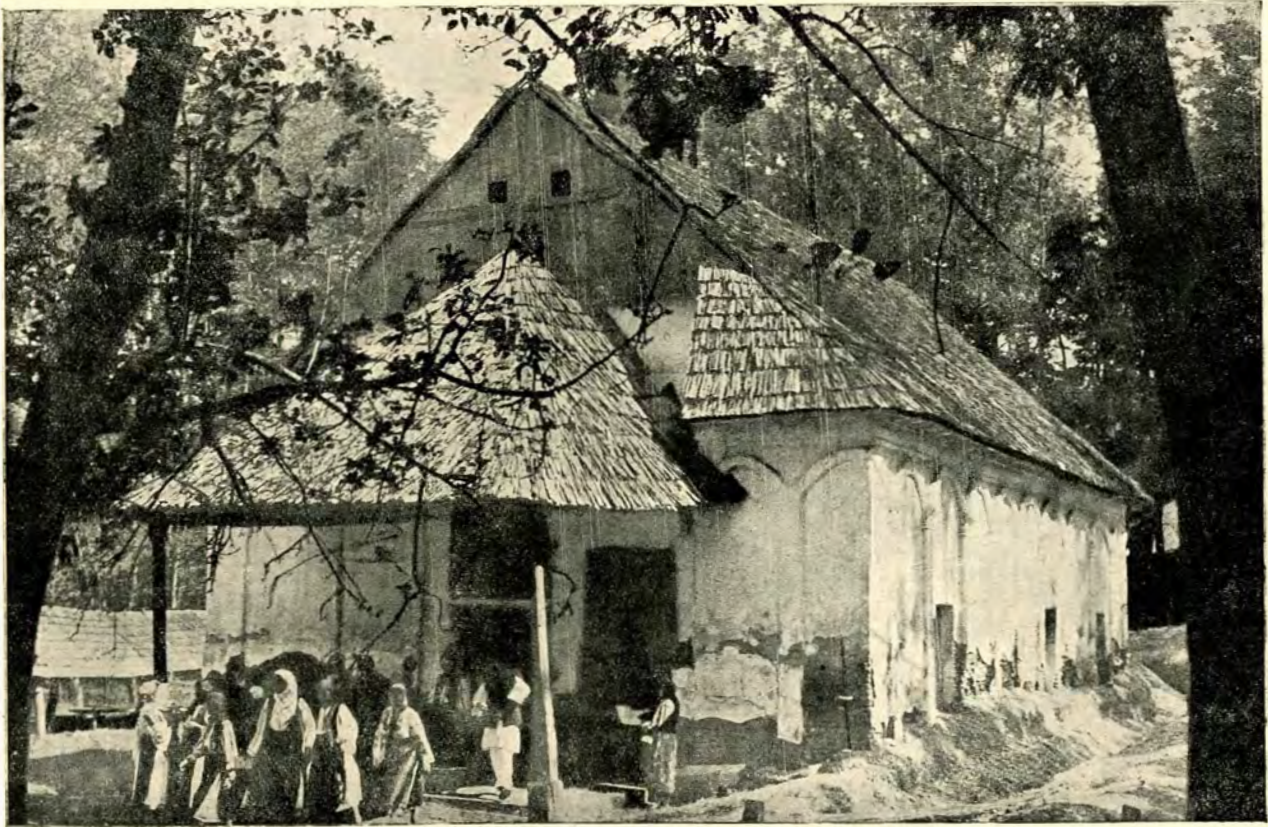
Fig. 1. — Biserica Sfinții Voevozi din Lăunele de Jos.

A avut atât de suferit din cauza cursului schimbător al pârâului și din cauza izvoarelor din deal încât șanțurile și indiguirile ce s'au făcut de mai multe ori n'au putut împiedeca subminarea zidurilor

obișnuit, ca o moară, la poalele dealului și chiar pe marginea apei.

bisericii. Aceasta începe să se prăbușească fără a mai putea fi restaurată, după o existență de numai o sută douăzeci de ani.
