MONUMENTELOR ISTORICE

PUBLIKAȚIUNE TRIMESTRIALĂ

HANU-ANCUȚEI

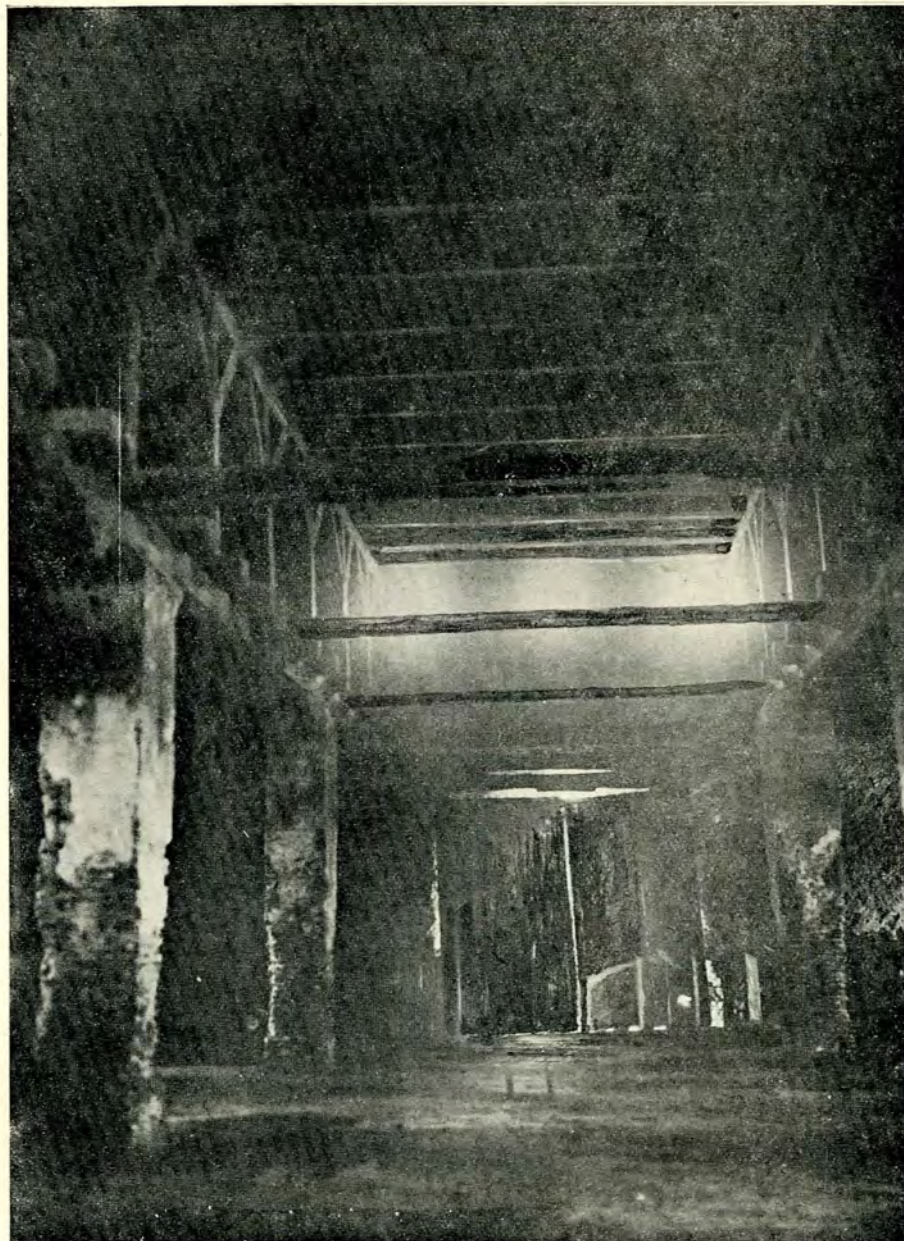
Fig. 11. — Hanu-Ancuței. Interiorul șandramalei.

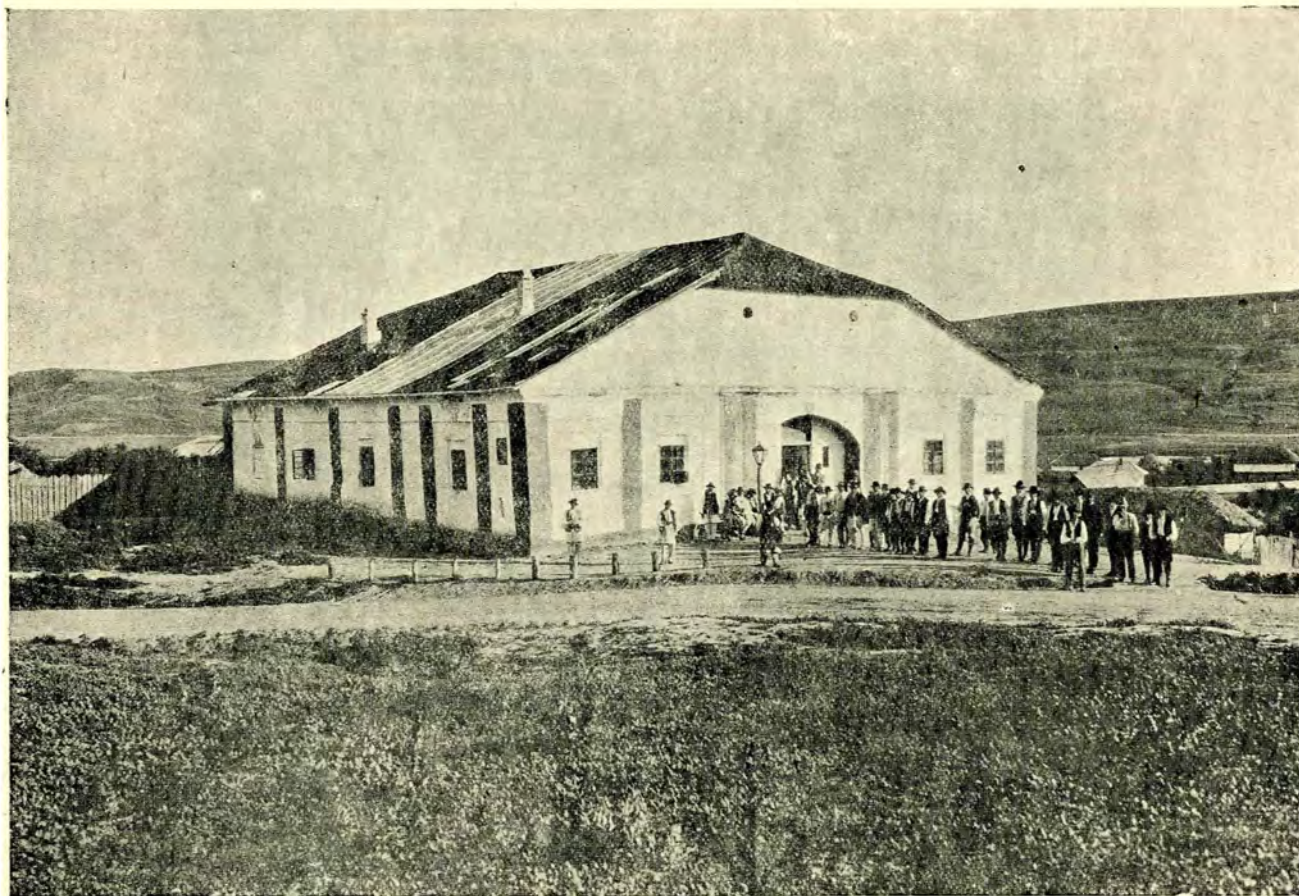
Fig. 12. — Hanul din Erbiceni.

piatră neregulată, avea o scară din trepte masive, de lemn lucrat cu barda, care sub un capac, tot de lemn, pleca din încăperea de lângă cârciumă. Bănuim că ușa spre exterior n'a fost spartă decât mai în urmă. Ca și la hanul din Erbiceni (fig. 12), fațadele sunt simple, cu o arhitectură de pilaștri, care nu pare a arăta o vechime mai mare decât începutul secolului trecut. Intrarea e acuzată de o dublă arcadă încununată de un fronton clasic. Spre

deosebire de acoperișurile noastre tradiționale, în patru ape, acoperișul acestor hanuri sunt în două ape cu frontoane depline sau teșite la cele două capete, pentru a permite să se facă în ele deschideri de ventilație deasupra șandramalei aglomerată.
